# Etude des Défauts de Roulements d'Origine Electrique

**RESUME** – Cette étude s'intéresse à l'effet des décharges capacitives, induites par les onduleurs d'alimentation des machines électriques, sur les roulements à billes. Un banc d'essai a été construit pour générer artificiellement une rugosité du roulement par électroérosion. L'objectif est d'étudier l'influence des conditions de fonctionnement, telles que la charge mécanique radiale, la vitesse de rotation, la fréquence et l'amplitude de la tension d'arbre, sur l'activité de décharge dans le roulement. L'étude est complétée par une évaluation de la dégradation du roulement, basée sur l'inspection visuelle, présente à la dernière section de l'article.

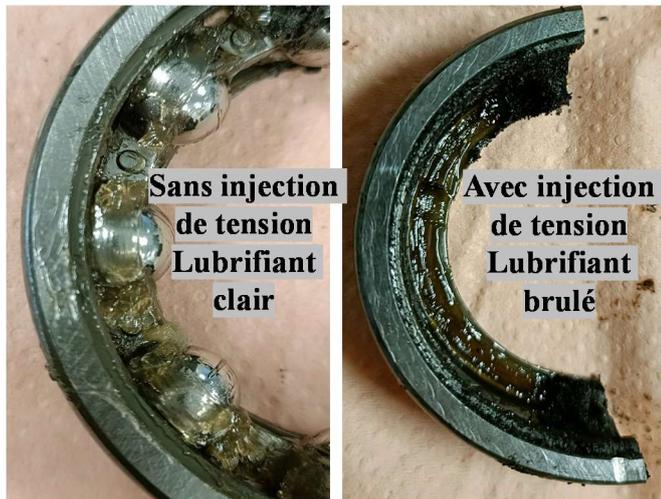
Fig. 9. Etat du lubrifiant : roulement sans décharges (gauche) vs vieilli avec décharges (droite).

Le premier résultat visible observé sur les roulements vieillis est la dégradation du lubrifiant. En effet, deux roulements ont été coupés en deux afin de mettre en évidence ce phénomène. La Fig. 9 montre la différence entre le lubrifiant d'un roulement vieilli pendant 60h, dans les conditions de fonctionnement les plus destructives conclues de notre étude, et un roulement mis en route pour 60h sous les mêmes contraintes mécaniques mais sans aucune excitation électrique.

On remarque que le lubrifiant du roulement qui n'a pas été exposé à l'excitation électrique (à gauche) est de couleur claire et nette. Tandis que le lubrifiant du roulement vieilli par électroérosion (à droite) présente une coloration foncée ainsi que des particules noires et une texture plus sèche. Il est alors brûlé et contaminé par les particules arrachées de métal sous l'effet des décharges et n'a plus la même qualité de lubrification. En plus, la surface de ce même roulement vieilli présente une trace grise le long de la piste de rotation des billes, sur les bagues interne et externe. La Fig. 10 montre la différence entre les
